## S'està treballant per resoldre les dues incidències que hi hagut aquest matí als dos marges del riu

El temporal ha comportat incidències en el mur proper al riu Congost. Aquest matí s'han produït dues incidències al voltant del riu Congost al seu pas per Granollers, de les quals s'estan ocupant personal del Consorci Besòs-Tordera, Drenatges Urbans i l'Ajuntament de Granollers.

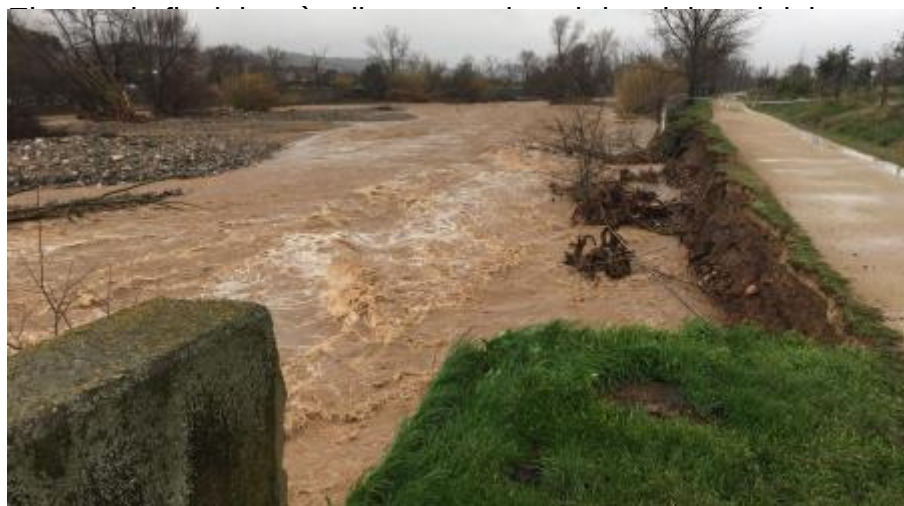
Arquímedes

La primera de les incidències s'ha produït al marge dret del riu, a l'altura del gual del carrer d'Arquímedes, on han caigut uns 50 m del mur de formigó, a causa de l'erosió. Es tracta d'un mur construït en la dècada dels anys setanta. Per evitar problemes afegits, el passeig fluvial està tallat en sentit sud des del gual del carrer Arquímedes. A més, atenent el pronòstic que indica més pluja per a aquesta tarda, es posarà rocalla de grans dimensions perquè faci de pantalla i desviï el cabal cap al centre de la llera del riu. Aquesta mesura ajudarà també a evitar que es malmeti el col·lector d'aigües residuals que passa per sota del passeig fluvial.

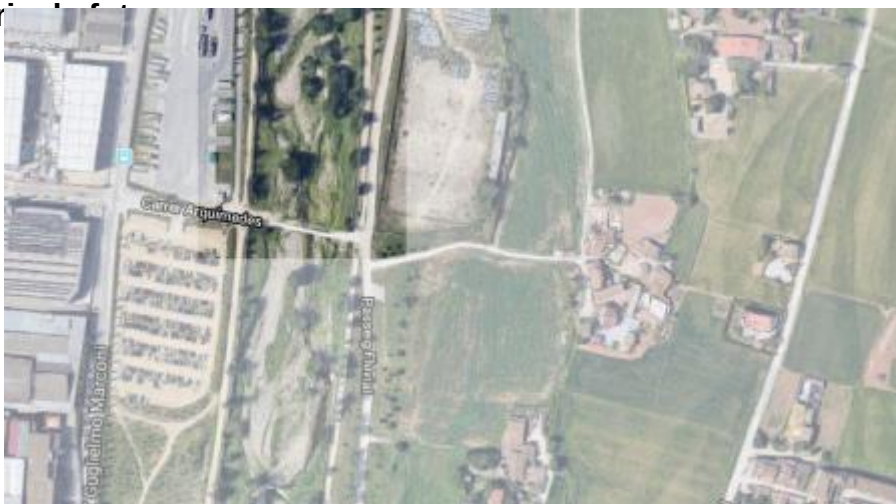
El temporal ha comportat incidències en el mur proper al riu Congost

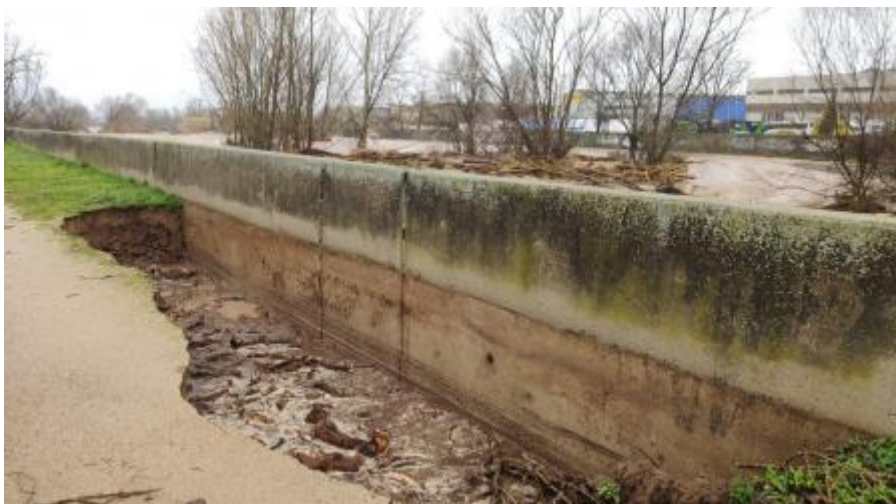
[3]

La segona de les incidències s'ha registrat al marge esquerre del riu, a l'altura del camp de futbol de Palou, on s'ha produït un esvoranc de 5 m de llarg x 2 m d'amplada, també a causa de l'erosió. En aquest cas es tancarà de manera immediata amb grava, també per protegir l'altre col·lector d'aigües residuals que passa pel passeig fluvial.
